# 10% van tegellijm bevat asbest

Begin 2020 werd bekend dat tegellijm vaker asbest bevat dan gedacht. Dit geldt voor tegellijm toegepast bij vloer- en wandtegels in onder andere keukens, badkamers en toiletten in woningen van vóór 1994. Sinds maart heeft SGS Search duizenden tegellijm monsters onderzocht afkomstig uit het hele land. We delen de bevindingen graag met u.

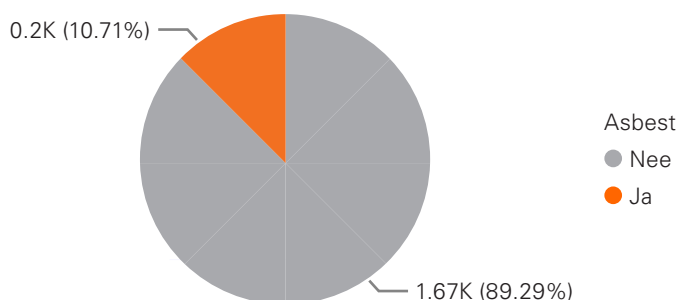
% ASBESTHOUDEND (BRONNEN)

In ruim 10 procent van de toepassingen is ook daadwerkelijk asbest aangetroffen. Bij deze tegellijmen gaat het vrijwel altijd om een laag percentage asbest: in 98,8 procent van de asbesthoudende tegellijmen is 0,1 tot 2 procent chrysotiel asbest aangetroffen.

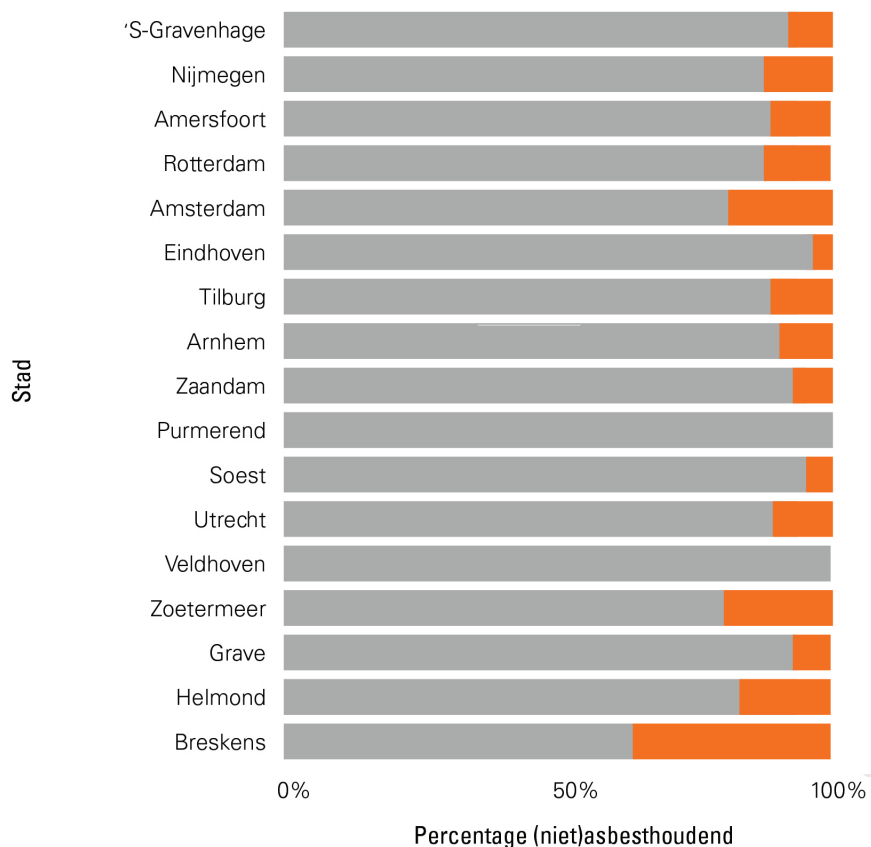
## PERCENTAGE (NIET)ASBESTHOUDEND PER STAD

Asbest ● Nee ● Ja

Vooraf werd gedacht dat asbesthoudende tegellijm voornamelijk in de regio Den Haag is gebruikt. Na zes maanden onderzoek blijkt dat de toepassing van asbesthoudende tegellijm niet regionaal is, maar dat het door heel Nederland is gebruikt.

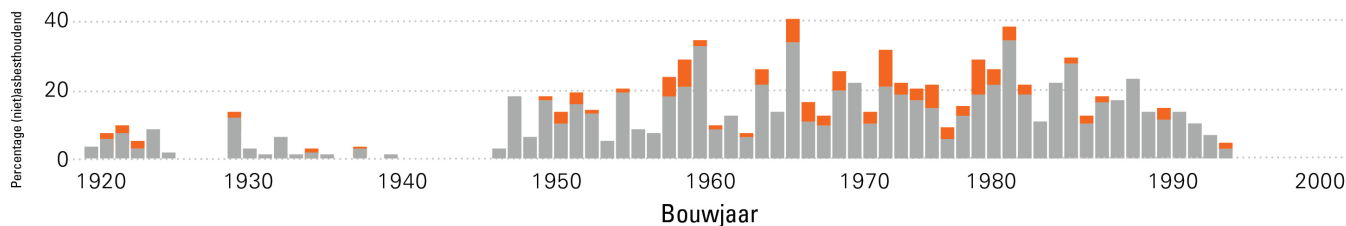
## ASBESTHOUDENDE TEGELLIJM IN RELATIE TOT BOUWJAAR

Asbest ● Nee ● Ja

Ook hebben we gekeken naar het bouwjaar van de gebouwen met asbesthoudende tegellijm. Uit de resultaten blijkt dat we in vrijwel ieder bouwjaar asbest in tegellijm hebben aangetroffen. Op basis van de cijfers zien we wel dat het percentage van asbesthoudende tegellijmen vanaf 1980 daalt.
